De stabiliteit van de Sint-Jakobskerk in Leuven

Katrien Deckers

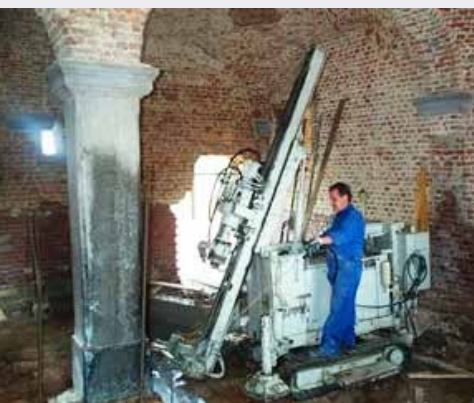
Boren - van micropalen - Foto Triconsult

bestaande funderingen van de kolommen van het schip, de vieringtoren en de romaanse toren door middel van micropalen tot op draagkrachtige grond (lengte 13 m!), het stijf verbinden van de kolommen van de vieringtoren met de gevelvlakken van het schip en het transept door middel van ingeboorde ankers (niet zichtbaar), herstel van het draagvermogen van de kolommen door inboringen van ankers en grout (niet zichtbaar), de heropbouw van de luchtbogen, het plaatsen van trekkers ter hoogte van de hoge glasramen van het schip, herstelling van het houtwerk, de reconstructie van de gedemonsteerde gewelven.
