De stabiliteit van de Sint-Jakobskerk in Leuven

Katrien Deckers

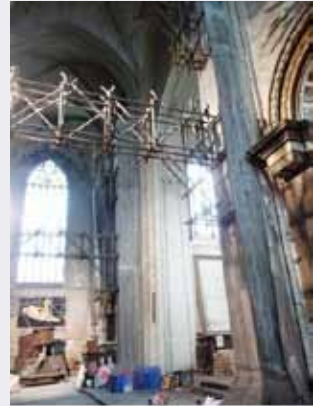
Men nam bijgevolg alle maatregelen die men nodig achtte om de stabiliteit te garanderen; tegen de bestaande kolommen van de viering stortte men een extra kolom in beton als tegendruk voor de romaanse toren.

Het gewicht van de muren en gewelven dat de kolommen deed verzakken in de ondergrond, werd opgevangen door middel van stellingen. Deze stellingen werden voorzien van een brede betonnen basis om verdere verzakkingen te vermijden.

De gewelven in de zijbeuken werden gedemonteerd om het gewicht op de muren te verminderen. En zo komt het dat de Sint-Jakobskerk, sinds verschillende decennia haar specifieke uitzicht heeft gekregen, een kerk met een woud van stellingen en extra betonnen kolommen.

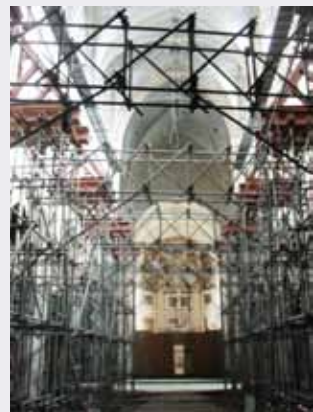
In de daarop volgende jaren worden enkele dringende werkzaamheden uitgevoerd: enkele zeer onstabiele luchtbogen worden gedemonteerd, het dak wordt hersteld, de regenwaterafvoer wordt nagekeken en waar nodig hersteld en er komt een noodverlichting in de kerk.
